台灣德國萊因中古車 泡水事故與車籍檢測報告

TÜV Rheinland Taiwan Pre-owned Car Condition Report for
Flood Damaged Car, Accident Car and Registration Data

Report Number:	4800002928		
Inspected by:			
Name	Min-Hung Li	Date	2022/09/16
TÜV Rheinland Taiwan Ltd.

檢測地點 Location	台中 1	製造廠商 Manufacturer	VOLVO	車型 Model	C30
儀錶里程數 Odometer	165934 KM	出廠年 Year of manufacturer	2010/11	車身號碼 VIN number	YV1MK434BB2234159

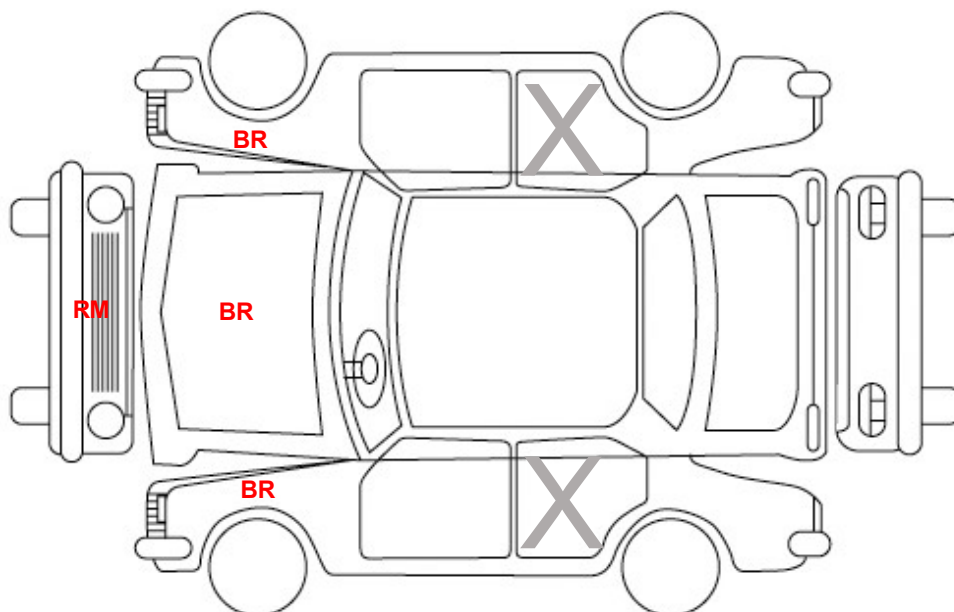
引擎蓋、左前及右前葉子板曾鈹修，
前保險桿及內鐵曾維修拆裝

6. 外觀鈹件狀況 Body parts condition	<input type="checkbox"/>	<input checked="" type="checkbox"/>	引擎蓋、左前及右前葉子板曾鈹修
7. 外觀燈框及鏡片 Lamp & Lenses condition	<input checked="" type="checkbox"/>	<input type="checkbox"/>	
8. 水箱護罩 及保險桿 Radiator grille & bumpers	<input type="checkbox"/>	<input checked="" type="checkbox"/>	前保險桿及內鐵曾維修拆裝
9. 所有玻璃及後視鏡與其外框 Glass & Rear view mirror	<input checked="" type="checkbox"/>	<input type="checkbox"/>	
10. 飾條及飾板 Trim & Moldings	<input checked="" type="checkbox"/>	<input type="checkbox"/>	
11. 開門機構 Door latch	<input checked="" type="checkbox"/>	<input type="checkbox"/>	
12. 門邊及門框防水條 Door edges & Weather strip	<input checked="" type="checkbox"/>	<input type="checkbox"/>	
13. 外觀鏽蝕、凹痕 Corrosion, Dents (不包括是否為原漆或曾重新 烤漆的檢測)	<input checked="" type="checkbox"/>	<input type="checkbox"/>	
14. 其他 Others	<input checked="" type="checkbox"/>	<input type="checkbox"/>

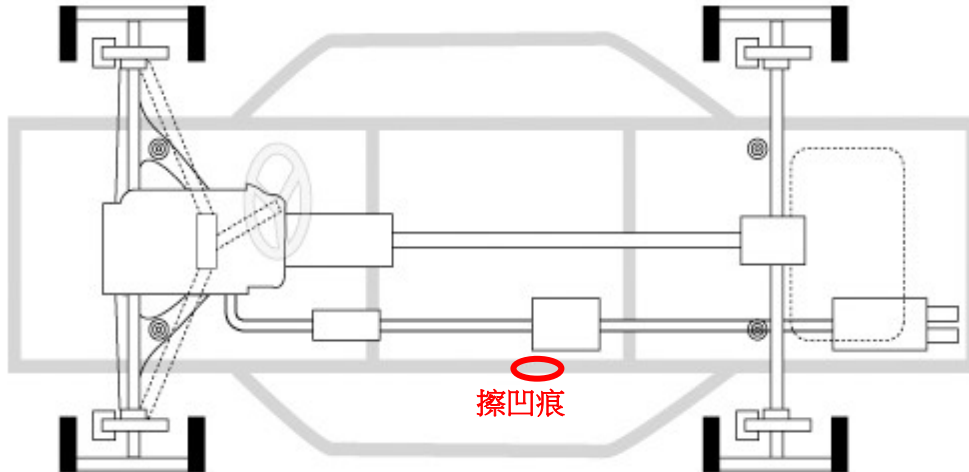
水箱架及右前內規鈹件前端曾維修

左側中間底板擦凹痕

25. 引擎蓋啟閉測試 Engine hood open/ close test	<input checked="" type="checkbox"/>	<input type="checkbox"/>	
26. 水箱架 Radiator support upper	<input type="checkbox"/>	<input checked="" type="checkbox"/>	水箱架曾拆裝維修
27. 周圍鈹件結構 Body parts structure	<input type="checkbox"/>	<input checked="" type="checkbox"/>	右前內規鈹件前端曾維修
28. 防火牆 Fire wall	<input checked="" type="checkbox"/>	<input type="checkbox"/>	
29. 避震器座結構 Shock absorber structure	<input checked="" type="checkbox"/>	<input type="checkbox"/>	
30. 其他 Others	<input checked="" type="checkbox"/>	<input type="checkbox"/>

40. 直樑、橫樑 Main frame	<input checked="" type="checkbox"/>	<input type="checkbox"/>	
41. 工字樑 Sub frame	<input checked="" type="checkbox"/>	<input type="checkbox"/>	
42. 鏽蝕狀況 Corrosion condition	<input checked="" type="checkbox"/>	<input type="checkbox"/>	
43. 其他 Others:	<input type="checkbox"/>	<input checked="" type="checkbox"/>	左側中間底板下方擦凹痕
