台灣德國萊因 中古車檢測報告

TÜV Rheinland Taiwan Pre-owned Car Inspection Report

Report Number:	4800004404		
Inspected by:			
Name	Min-Hung Li	Date	2024/03/22
TÜV Rheinland Taiwan Ltd.

檢測地點 Location	台中 1	製造廠商 Manufacturer	FORD	車型 Model	FOCUS
儀錶里程數 Odometer	68894 KM	出廠年 Year of manufacturer	2015/11	車身號碼 VIN number	F2700361X

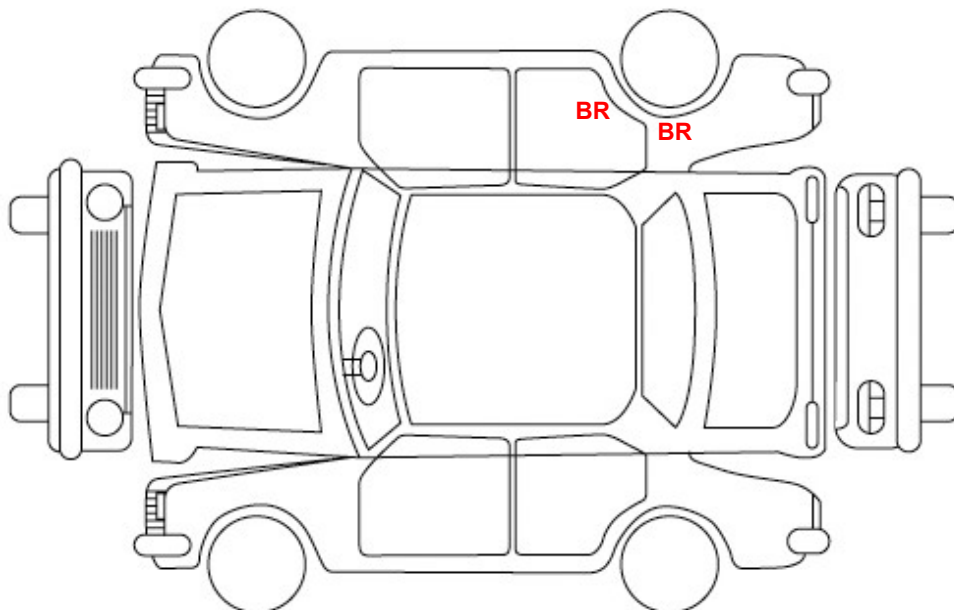
右後門及右後葉子板曾鈹修

6. 鈹件鈹修、更換及拆裝狀況 Body parts condition	<input type="checkbox"/>	<input checked="" type="checkbox"/>	右後門及右後葉子板曾鈹修
7. 外觀燈框及鏡片 Lamp & Lenses condition	<input checked="" type="checkbox"/>	<input type="checkbox"/>
