台灣德國萊因 中古車檢測報告

TÜV Rheinland Taiwan Pre-owned Car Inspection Report

| Report Number: | 4800004483 | | |

| 檢測地點 Location | 台中 1 | 製造廠商 Manufacturer | SUZUKI | 車型 Model | SX4 |

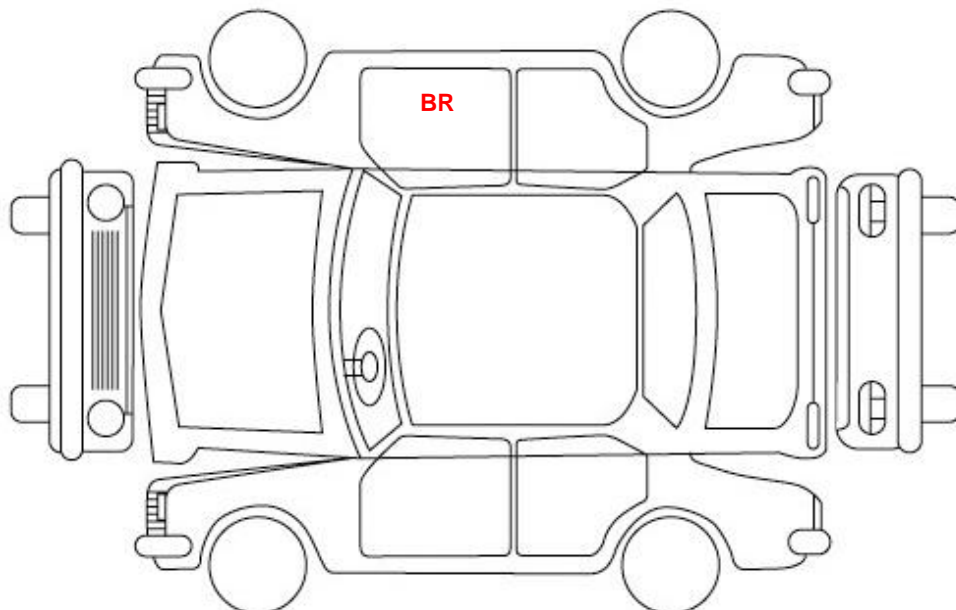
| 6. 鈹件鈹修、更換及拆裝狀況 Body parts condition | <input type="checkbox"/> | <input checked="" type="checkbox"/> | 右前門曾鈹修 |

凹痕:A
鏽蝕:R
鬆動:L
龜裂:K
變形:S
鈹修痕跡:BR
拆裝調整:RM
更換:C
輕度:1
中度:2
重度:3

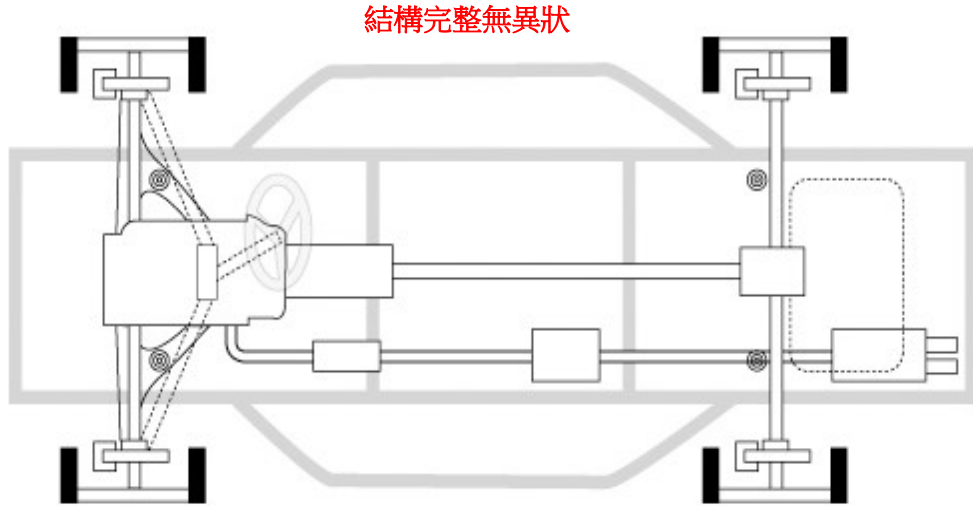
| 27. 周圍鈹件結構 Body parts structure | <input type="checkbox"/> | <input checked="" type="checkbox"/> | 左側內規鈹件前端凹痕變形 |

鏽蝕:R
破裂:B
鈹修痕跡:BR
結構損害:D
變形:S
更換痕跡:C
輕度:1
中度:2
重度:3
