# 台灣德國萊因 中古車檢測報告

TÜV Rheinland Taiwan Pre-owned Car Inspection Report

Report Number:	4800004746		
Inspected by:			
Name	Kevin S. Y. Liu	Date	2024/08/22
TÜV Rheinland Taiwan Ltd.

檢測地點 Location	台中 1	製造廠商 Manufacturer	VOLVO	車型 Model	V40
儀錶里程數 Odometer	116587 KM	出廠年 Year of manufacturer	2016/08	車身號碼 VIN number	YV1MV29H0H2384524

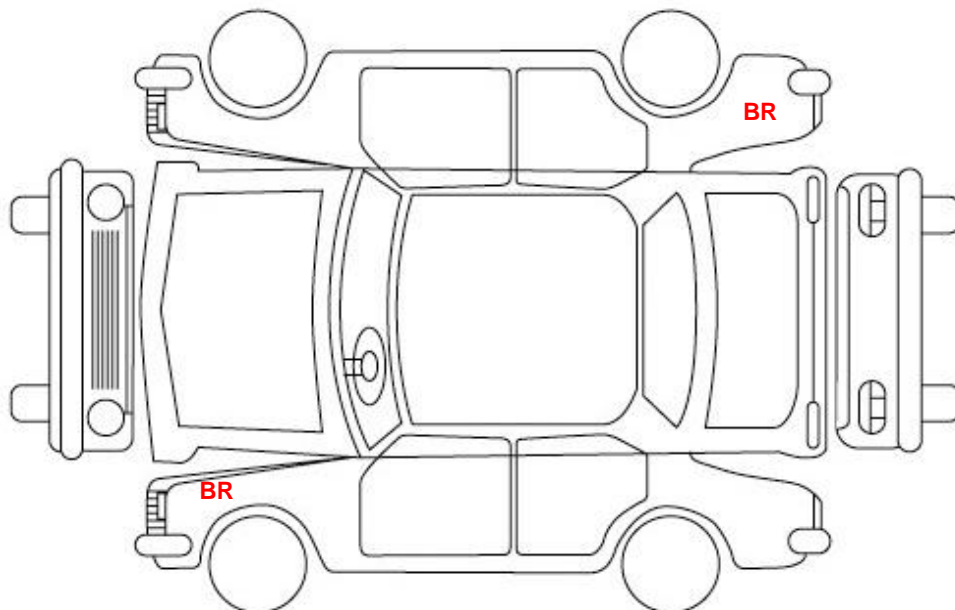
左前及右後葉子板曾銹修

6. 鈹件鈹修、更換及拆裝狀況 Body parts condition	<input type="checkbox"/>	<input checked="" type="checkbox"/>	左前及右後葉子板曾鈹修
7. 外觀燈框及鏡片 Lamp & Lenses condition	<input checked="" type="checkbox"/>	<input type="checkbox"/>
